PRIMI INTERVENTI DI CONSOLIDAMENTO SULLE FRANE DEI BOSCHI DI VALORIA, DI TOLARA E LEZZA NUOVA (VAL DOLO E VAL DRAGONE, APPENNINO MODENESE)

PRELIMINARY STABILISATION INTERVENTIONS IN THE BOSCHI DI VALORIA, TOLARA AND LEZZA NUOVA LANDSLIDES (DOLO AND DRAGONE VALLEYS, MODENA APENNINES, ITALY)

Enrico Leuratti*, Claudio Corrado Lucente*, Elena Medda*, Vinicio Manzi**, Alessandro Corsini***, Giovanni Tosatti***, Matteo Guerra***

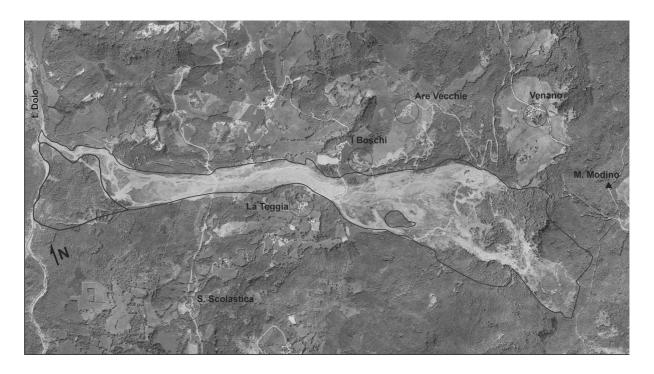
La frana (Fig. 2) si sviluppa all'interno della valle del Rio Rumaggio (o Rio Maggio), un corso d'acqua affluente di destra del torrente Dolo, che drena la porzione di versante denominata "Boschi di Valoria", sita nella frazione Romanoro del Comune di Frassinoro. L'area interessata dal fenomeno franoso ha una estensione di circa 130 ha e può essere suddivisa in zone a diversa evoluzione:

- un'area di coronamento e di distacco caratterizzata dalla presenza di fessure di trazione e di blocchi retrovergenti che causano la formazione di ristagni d'acqua (oltre 1200 m);
- un'area di transito e di parziale e/o temporaneo accumulo del materiale franato (tra 1200 e 700 m);
- un'area di accumulo in corrispondenza del torrente Dolo del quale ha determinato il temporaneo sbarramento (al di sotto di 700 m);
- un'area contigua alla frana e posta in sinistra orografica dell'accumulo principale, interessata da crepacci e fessure a causa della spinta prodotta dall'accumulo stesso (al di sotto di 700 m).

Fig. 2 – Foto aerea della frana dei Boschi di Valoria (modificato da Manzi *et alii*, 2004)

Fig. 2 – Aerial photo of the Boschi di Valoria landslide (modified after Manzi et alii, 2004)

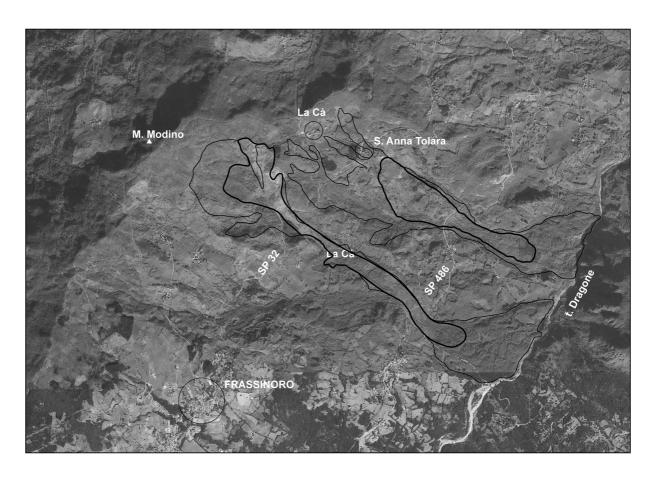
L'ampio corpo di frana, recentemente rimobilizzato (Fig. 3), è costituito da due aree caratterizzate dallo sviluppo di fenomeni gravitativi differenti. La prima area, situata più a monte, risulta approssimativamente compresa tra l'abitato di Tolara e la s.p. n. 486 ed è caratterizzato dalla presenza di numerose zone di impluvio e ristagno delle acque dovute alla presenza di fratture di trazione e di fenomeni di distacco. La seconda si sviluppa a partire dalla strada provinciale già citata per proseguire verso il Torrente Dragone, arrestandosi subito a monte della strada che collega le località La Capanna e Lago; in quest'area prevalgono invece i fenomeni di trasporto e di parziale accumulo. Le due aree fanno parte di un'antica e più vasta frana, la cui lunghezza complessiva raggiunge i 3800 m. L'area di coronamento è situata in corrispondenza dell'abitato di La Ca' ad una quota di circa 1150 m con un'ampiezza approssimativa di 400 m. Procedendo verso valle l'area di frana si restringe progressivamente per ricominciare ad ampliarsi poco a valle della s.p. n. 486, raggiungendo il torrente Dragone in corrispondenza della valle delimitata dalle località Madonna del Calvario e Poggio Medola, con una larghezza al piede pari a 300 m circa.

Fig. 3 – Foto aerea delle frane di Tolara e della Lezza Nuova (da Manzi $\it et~alii,~2004$)

Fig. 3 – Aerial photo of the Tolara and Lezza Nuova landslides (after Manzi et alii, 2004)

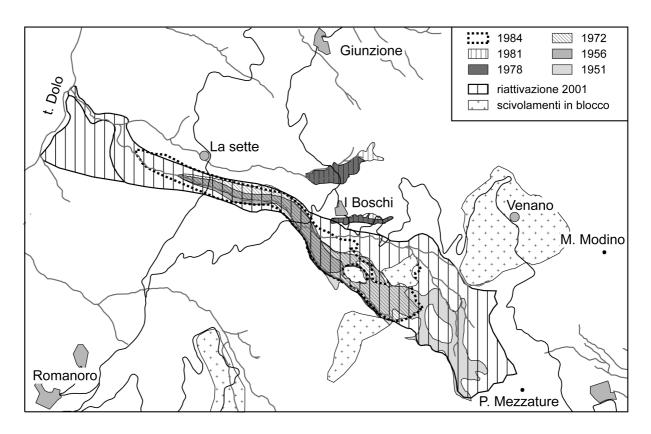
Fig. 4 – Ricostruzione aereofotogrammetrica dei dissesti verificatisi lungo il versante dei Boschi di Valoria dal 1951 al 2001

Fig. 4 – Aerial imagery reconstruction of the disarray processes occurring on the Boschi di Valoria slope in the 1951-2001 period

Per la frana dei Boschi di Valoria è stato possibile realizzare uno studio pilota (Manzi et alii, 2003; 2004) per la ricostruzione in dettaglio dei fenomeni franosi verificatisi nella seconda metà del 20° secolo, rispettivamente negli anni 1951, 1956, 1972, 1978, 1981, 1984, 2001 (Fig. 4). L'evoluzione del fenomeno a ritroso è stata desunta dall'analisi delle foto aeree. Tra le varie riattivazioni, quelle verificatesi nel 1956, 1972, 1984 e 2001 sono apparse confrontabili per modalità di evoluzione e volumi coinvolti. Dal confronto con l'andamento delle curve pluviometriche calcolate per la zona limitrofa al Monte Modino nel periodo 1955-2002 sono stati ottenuti degli elementi approssimativi di correlazione tra l'andamento del regime pluviometrico e la riattivazione dei fenomeni franosi. Complessivamente queste quattro riattivazioni principali sono avvenute a seguito di periodi autunno-invernali caratterizzati da valori di precipitazioni cumulate nei sei mesi precedenti alla riattivazione che hanno superato i 900÷1000 mm. All'interno di tale calcolo appare però poco chiaro il ruolo giocato dalla fusione del manto nevoso durante il periodo primaverile. Questo tipo di studio è in fase di estensione alle altre frane presenti all'interno del settore. Viene riportato, a titolo di esempio, l'andamento delle piogge cumulate annuali registrate dal pluviometro della diga di Fontanaluccia in relazione alle riattivazioni principali delle tre frane studiate (Fig. 5). A questo è stato anche aggiunto il numero degli eventi verificatisi per anno all'interno dell'intero territorio provinciale. Spicca la corrispondenza tra il picco di precipitazioni alla fine degli anni '50 del secolo scorso e le riattivazioni dei movimenti franosi sia a livello locale sia a livello di tutta la provincia. Tale relazione appare meno evidente per gli eventi verificatisi a partire dal 2000. Riteniamo che le relazioni qui evidenziate tra il regime climatico e la riattivazione di fenomeni franosi geneticamente connessi debbano essere maggiormente indagate al fine di una migliore comprensione delle dinamiche di attivazione del dissesto idrogeologico. A tale scopo gli interventi di indagine previsti per le tre frane sono volti alla raccolta di serie temporali continue relative all'andamento delle precipitazioni, allo sviluppo delle sovrapressioni interstiziali ed alla riattivazione dei movimenti franosi.

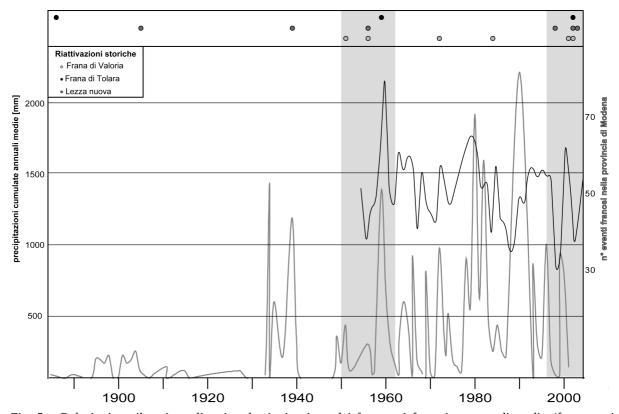
Fig. 5 – Relazioni tra il regime climatico, la riattivazione dei fenomeni franosi oggetto di studio (franamenti complessi che si originano alle pendici del Monte Modino) e lo sviluppo del dissesto nel territorio montano della provincia di Modena (da Manzi *et alii*, 2004)

Fig. 5 – Relationships between climatic trend, reactivation of the landslides investigated (complex movements originating on Mt. Modino slopes) and the extent of disarray processes in the mountainous sector of Modena province (after Manzi et alii, 2004)

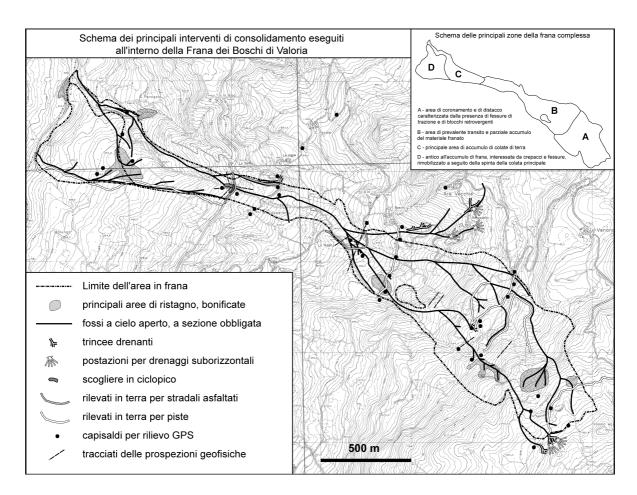
Fig. 6 – Carta degli interventi eseguiti all'interno della frana dei Boschi di Valoria (modificato da Manzi *et alii*, 2004)

Fig. 6 – Map of the remedial measures carried out on the Boschi di Valoria landslide body (modified after Manzı et alii, 2004)

Mantenimento della percorribilità della strada comunale fondovalle Dolo.

Riduzione dei danni indotti ponendo particolare attenzione al ripristino ed al mantenimento della rete viaria (strada comunale Fondovalle Dolo, strada "S. Scolastica – I Boschi", strada "I Boschi – Are Vecchie"; realizzazione di canalizzazioni a cielo aperto nella parte alta del versante per la regimazione delle acque superficiali)

Durante questa fase sono stati eseguiti dei lavori mirati alla riduzione degli effetti e delle cause predisponenti ad ulteriori movimenti dell'accumulo franoso. In particolare, sono state eseguite delle canalizzazioni di bordo frana nella parte inferiore dell'accumulo franoso, in concomitanza alla realizzazione di una pista di accesso al Torrente Dolo, per consentire un rapido intervento in caso di sbarramento del medesimo corso d'acqua già parzialmente ostruito dall'accumulo. Si è anche provveduto alla realizzazione di una rete scolante per il drenaggio delle acque accumulatesi nell'area contermine alla frana, posta in sinistra orografica dell'accumulo principale ed interessata da crepacci e fessure a causa della spinta prodotta dall'accumulo stesso. Nei pressi della località I Boschi è stata ripristinata nuovamente la strada "I Boschi – Are Vecchie", ed è stata eseguita una serie di canalizzazioni e drenaggi (fosse drenanti con profondità di oltre 6 m) a monte dell'abitato I Boschi e nell'area contermine alla Strada "I Boschi – Are Vecchie". È stata ripristinata la viabilità lungo la Strada "La Sette – I Boschi", con relativa rete scolante. Sono state eseguite le prime indagine geognostiche per la caratterizzazione dell'accumulo di frana e per l'individuazione della superficie di scivolamento.

Risistemazione idrogeologica della parte alta del versante mediante l'esecuzione di nuove canalizzazioni nel lato orientale del corpo di frana e la realizzazione di un'opera di captazione, in cooperazione con Meta S.p.A., delle falde più superficiali in previsione della esecuzione di drenaggi suborizzontali per la captazione di livelli acquiferi più profondi. L'importanza di questi lavori deriva dal fatto che da quando la frana ha distrutto le prese acquedottistiche il drenaggio del versante è stato ridotto sensibilmente e di conseguenza c'è il rischio che una permanenza eccessiva di acque all'interno dell'accumulo di frana possa causare nuovi movimenti.

Completamento della fitta rete di drenaggio superficiale, specialmente al piede della frana, per l'intercettazione di livelli acquiferi più profondi all'interno della frana, oltre al mantenimento delle infrastrutture ripristinate e realizzate durante i lavori precedentemente eseguiti, e per la realizzazione di una rete di monitoraggio. Si è inoltre provveduto alla posa dei primi capisaldi per la realizzazione del monitoraggio tramite GPS.

Quest'ultima fase di lavori si è svolta nella parte alta del versante mediante la realizzazione di una fitta rete di fossi a cielo aperto per l'intercettazione delle acque superficiali, la realizzazione di fosse drenanti (oltre 6 m di spessore) nonché la realizzazione di postazioni multiple di drenaggi suborizzontali spinti a profondità di oltre 30 m. Durante questi lavori sono state realizzate anche delle riprese aeree in scala 1:8.000 dell'area coinvolta in frana da cui sono state ottenute delle ortofoto digitali ed una cartografia digitale in scala 1:2.000.

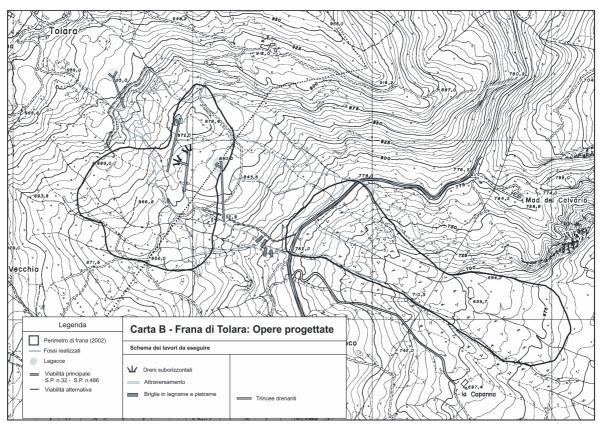
Fig. 7 – Carta degli interventi eseguiti all'interno della frana di Tolara

Fig. 7 – Map of the remedial measures carried out on the Tolara landslide body

In seguito alla riattivazione del movimento franoso e al crollo di un tratto della s.p. n. 486 sono stati eseguiti lavori per la realizzazione un reticolo di drenaggio per il convogliamento delle acque superficiali e subsuperficiali fuori dal corpo di frana e per ridurre il rischio di ulteriore sprofondamento della strada.

Data la vastità del movimento franoso, è stato necessario prevedere un secondo intervento per il completamento del reticolo di drenaggio delle acque superficiali, subsuperficiali e profonde nella parte di frana situata più a monte, compresa tra l'abitato di Tolara e la nicchia principale di distacco. Si è intervenuti sulla morfologia del versante riducendone le pendenze e provvedendo ad un suo rimodellamento.

L'analogia tra le dinamiche di riattivazione delle due frane, come pure la accentuata similarità della morfologia del territorio e delle caratteristiche geolitologiche e meccaniche dei terreni coinvolti hanno naturalmente condotto alla necessità di procedere ad uno studio congiunto delle problematiche e delle soluzioni progettuali per il consolidamento e la messa in sicurezza dei versanti coinvolti. Con questo intervento si sono completate le opere di bonifica e di risanamento intraprese con i precedenti finanziamenti, consistenti nella realizzazione di un reticolo di drenaggio per il convogliamento delle acque subsuperficiali e superficiali in accumulo nelle numerose zone di ristagno nell'area a monte della s.p. n. 486. Nei tratti di valle dei fossi principali sono state inoltre realizzate opere di difesa che raccolgono l'acqua drenata dai corpi di frana.

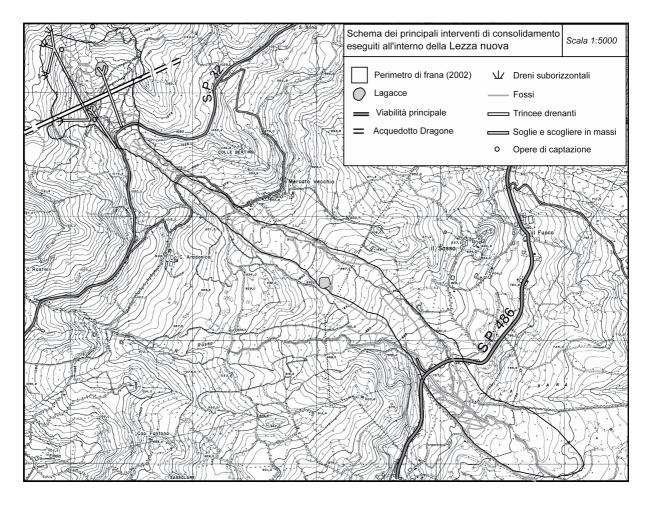
Fig. 8 – Carta degli interventi eseguiti all'interno della frana di Lezza Nuova

Fig. 8 – Map of the remedial measures carried out on the Lezza Nuova landslide body

La frana è stata oggetto di opere di consolidamento essendo situata in un'area colpita dagli eventi dell'ottobrenovembre 2000. I lavori sono consistiti nella realizzazione di opere drenanti sia tradizionali, sia di tipo speciale. Nel novembre 2002, durante un periodo di sospensione dei lavori suddetti per condizioni meteorologiche avverse, le piogge intense e persistenti hanno causato la riattivazione del movimento franoso e la distruzione di parte delle opere realizzate fino a quel momento. È stata perciò predisposta una perizia di variante per far fronte all'emergenza, per il mantenimento dell'erogazione di acqua potabile e per attivare i primi possibili interventi di canalizzazione delle acque sul corpo di frana.

In considerazione dell'evoluzione del corpo franoso e dei danni arrecati alle infrastrutture, è stata prevista la realizzazione di un reticolo di drenaggio per il convogliamento delle acque superficiali al di fuori del corpo di frana, il ripristino delle funzionalità della rete di adduzione della rete dell'acquedotto e la ricostruzione del tratto di strada compreso tra le località Aradonica e Mercato Vecchio.

La progettazione tende a completare le opere di bonifica e risanamento intraprese con i precedenti finanziamenti e prevede la realizzazione di un reticolo di drenaggio per il convogliamento delle acque superficiali al di fuori del corpo di frana nella zona a valle della s.p. n. 486, il mantenimento delle funzionalità della rete di adduzione dell'Acquedotto Ca' Aradonica - Mercato Vecchio e la ricostruzione dei tratti di strada dissestati.
